Restaurering av jordkjeller søndre Bøenseter

2018

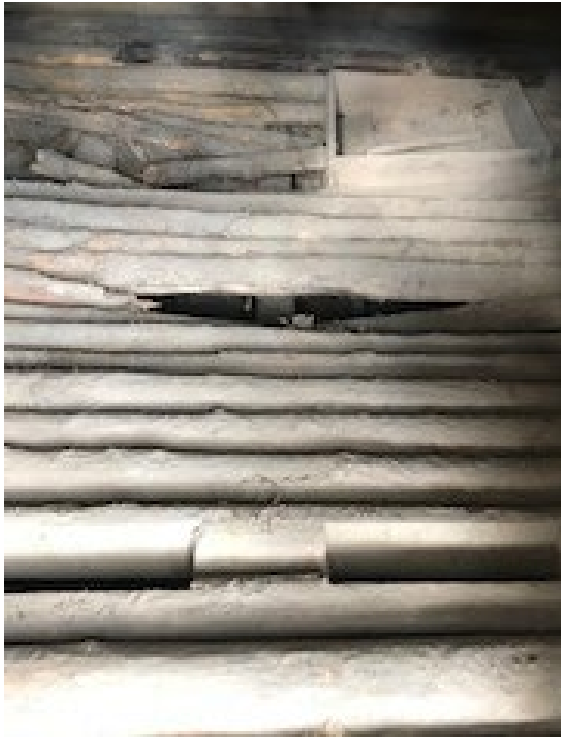
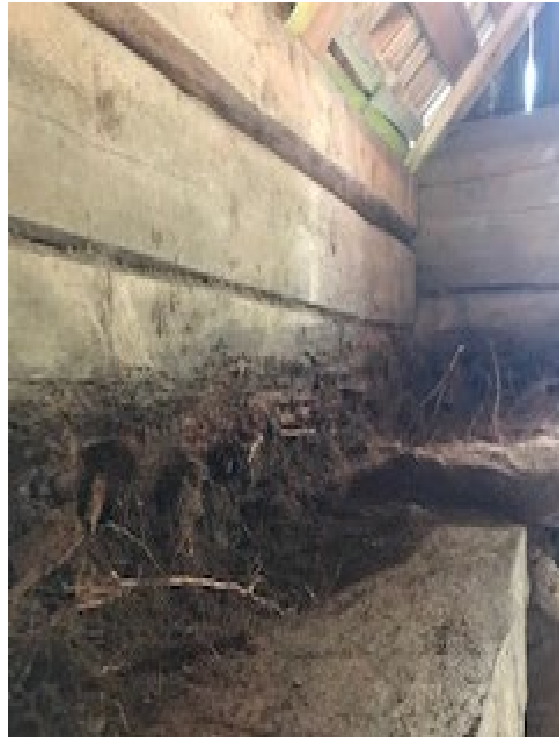
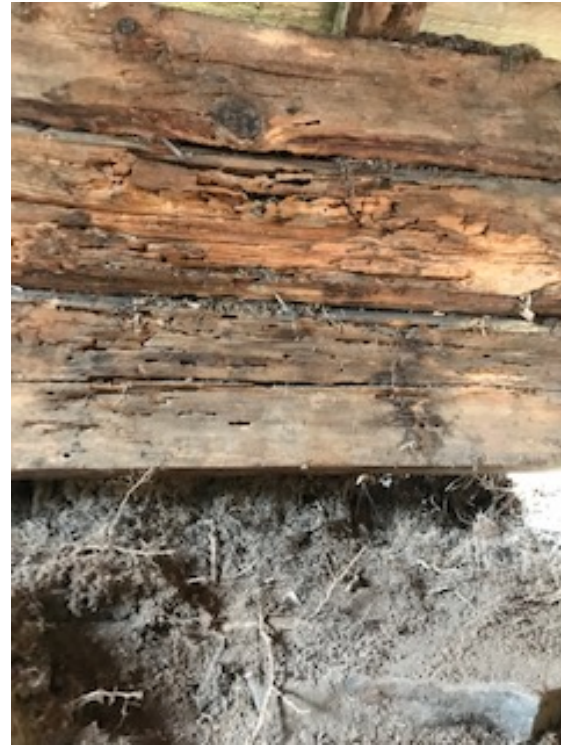
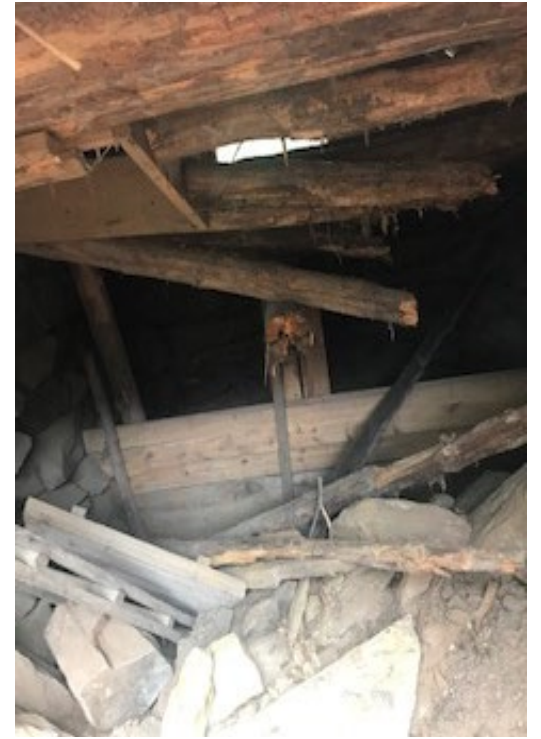
Mye råte i både vegger og gulv

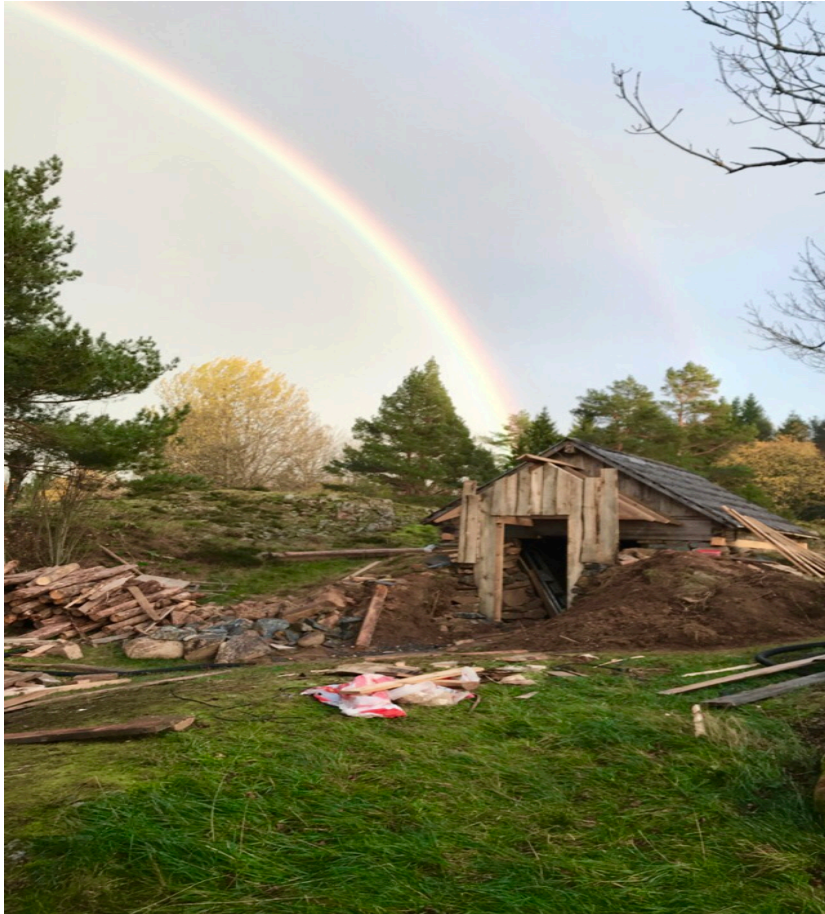
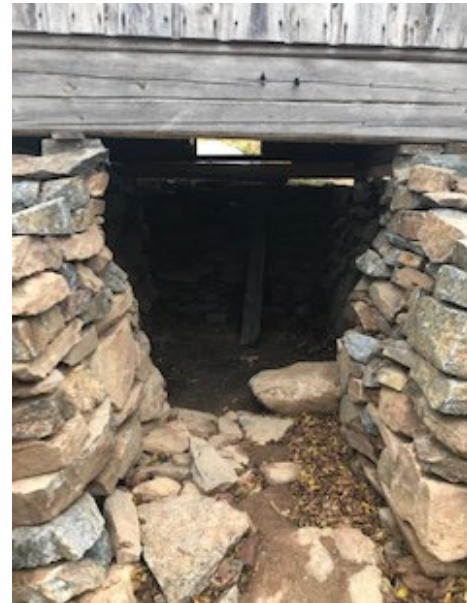
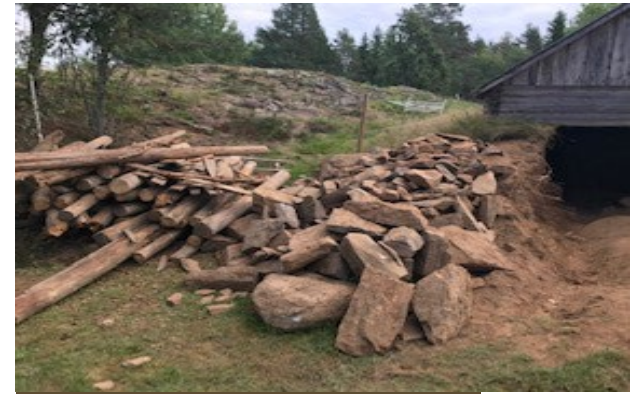
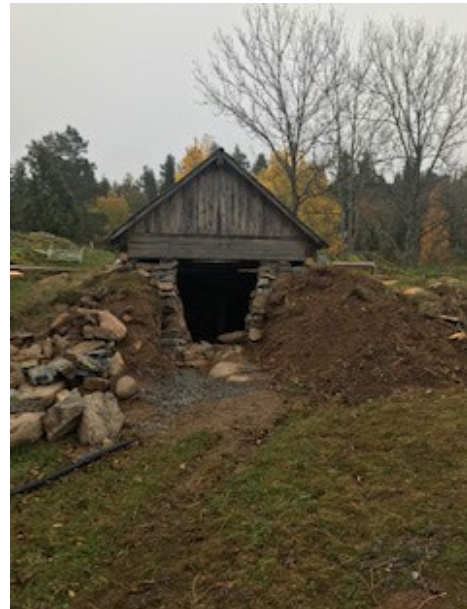
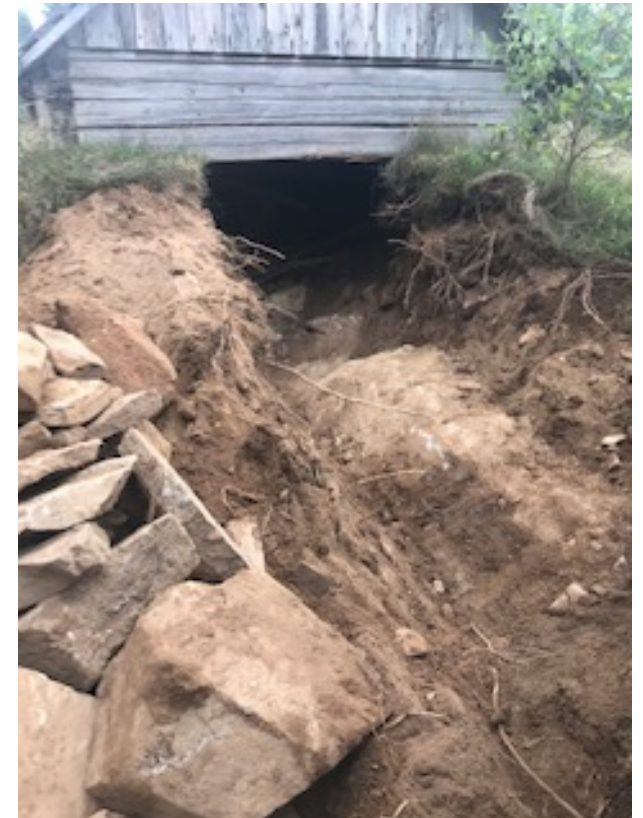
Det ble gravd ut for ny åpning på baksiden av kjelleren

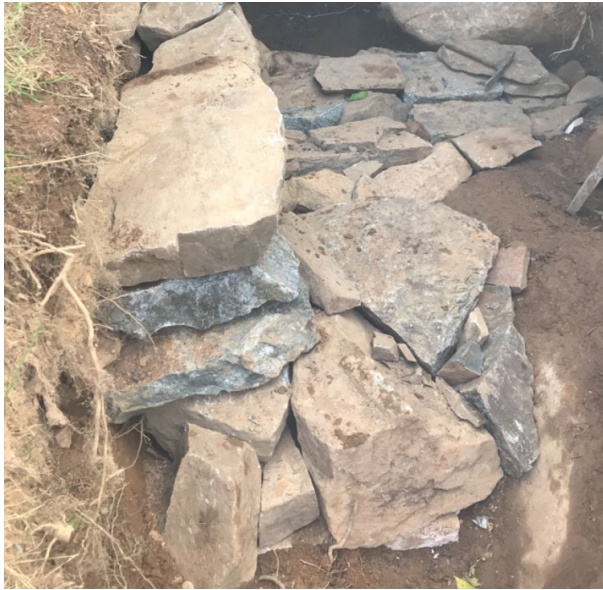
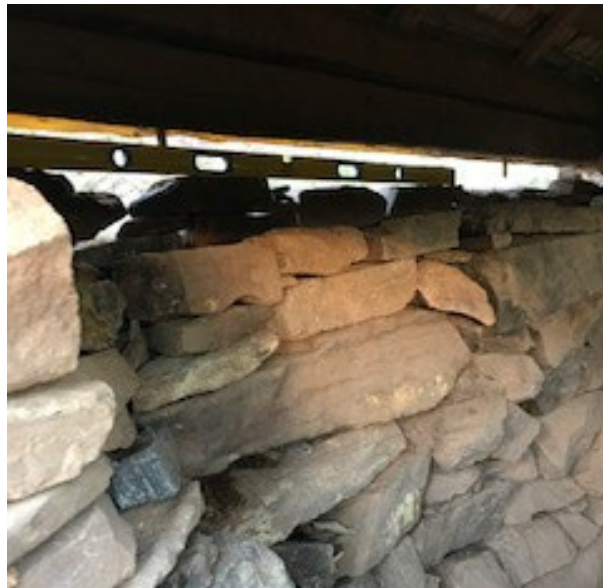
Mer sten og nye bunnstokker

- Hele kjelleren ble hevet og flere lag med sten ble tørrmurt
- 7 nye bunnstokker ble skiftet ut
- 3 nye bærestokker til gulv
- Oppbygging av nytt inngangsparti
- Ny mur ved inngangsparti

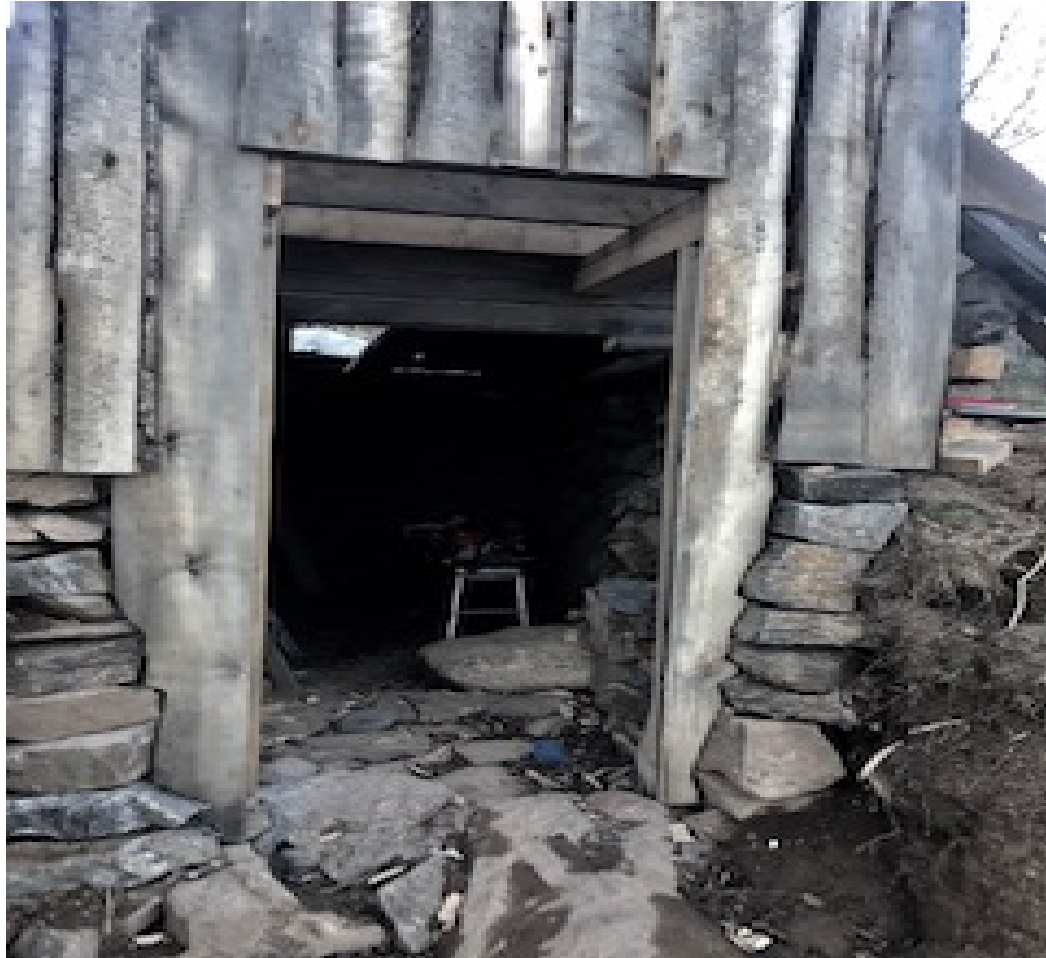
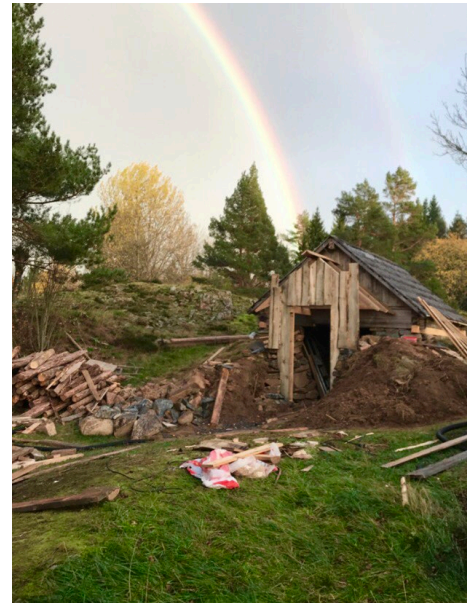
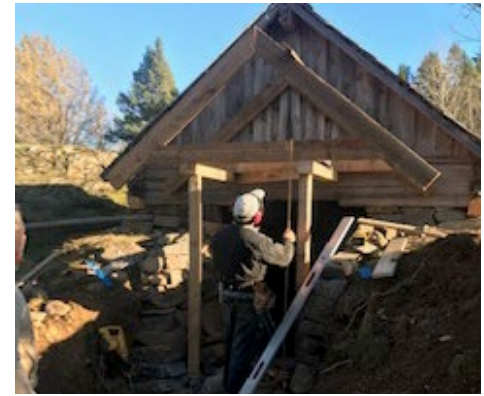
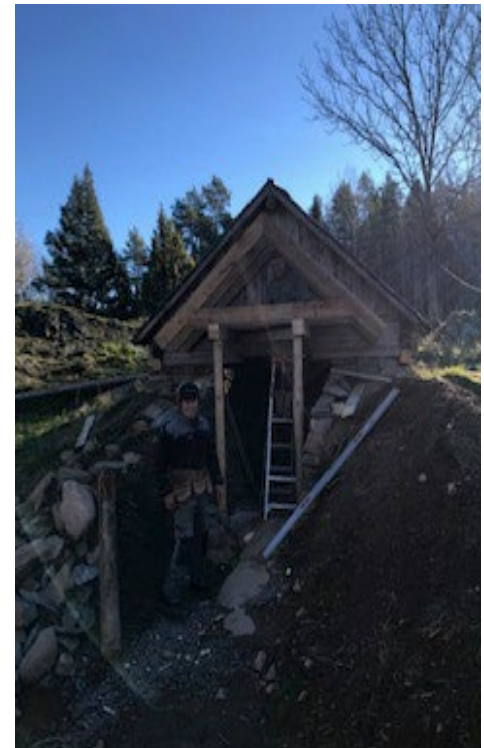
Ny inngang

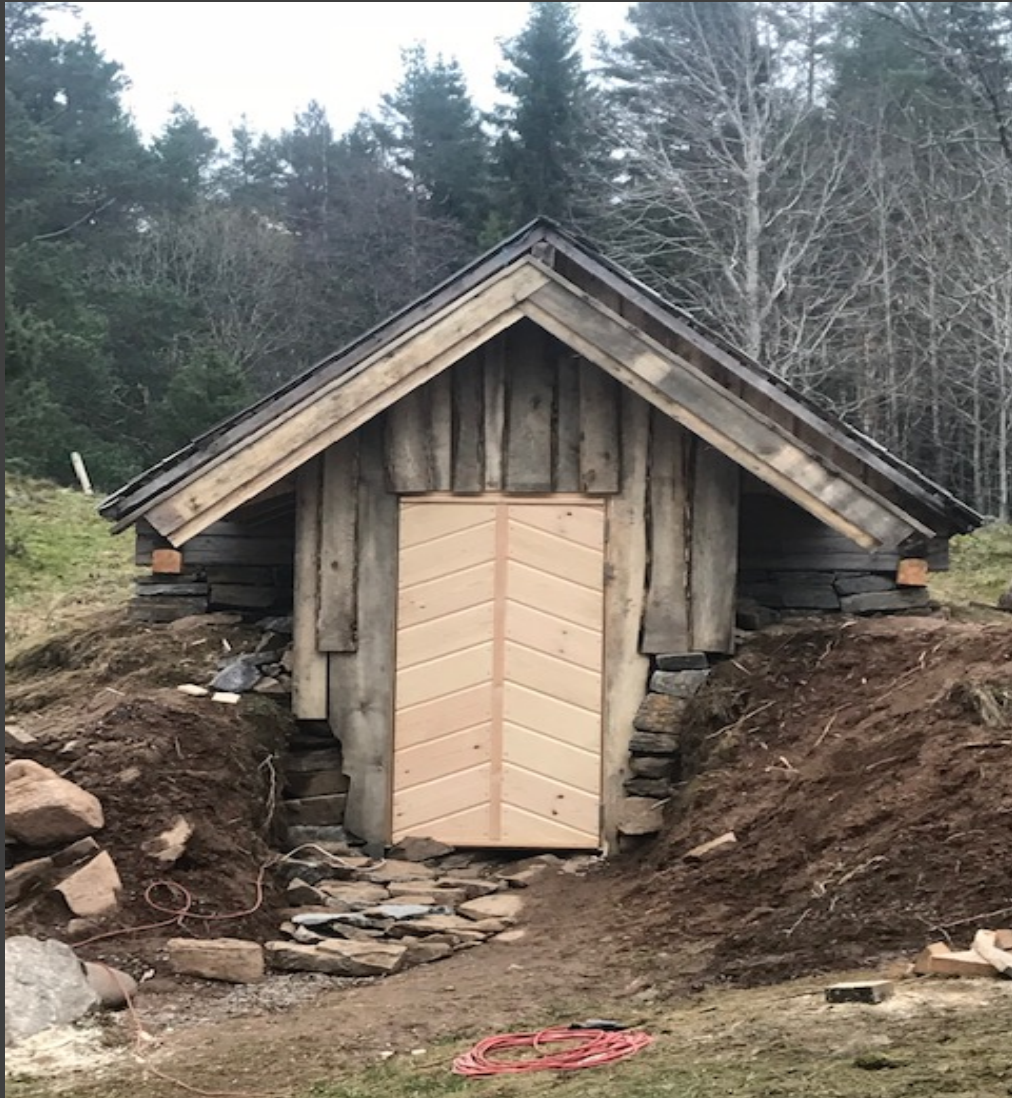
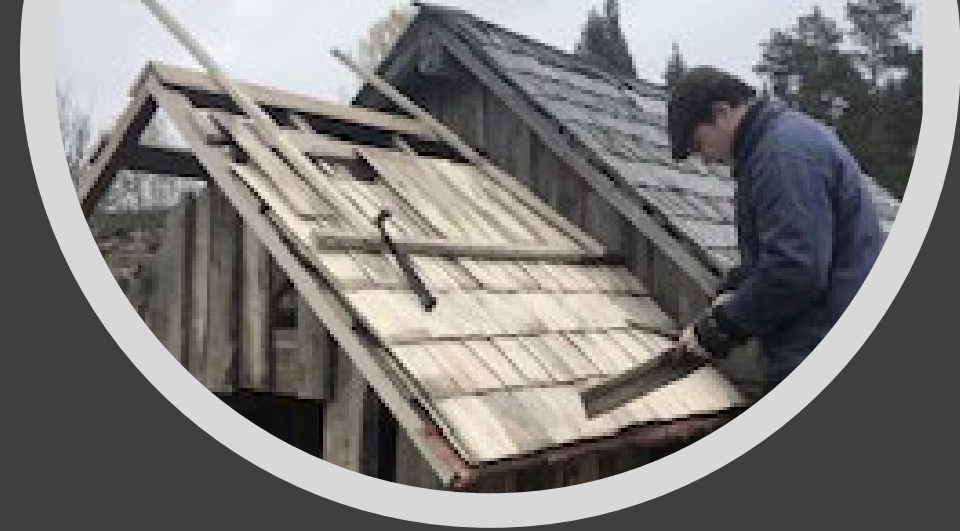
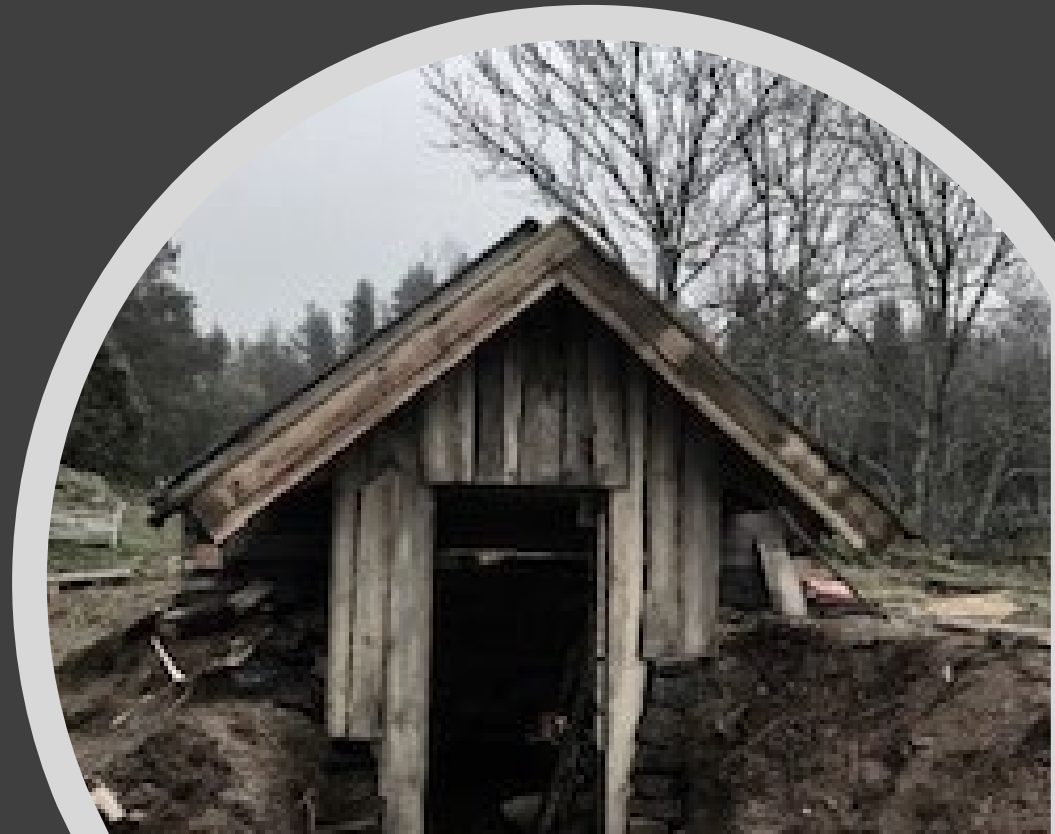
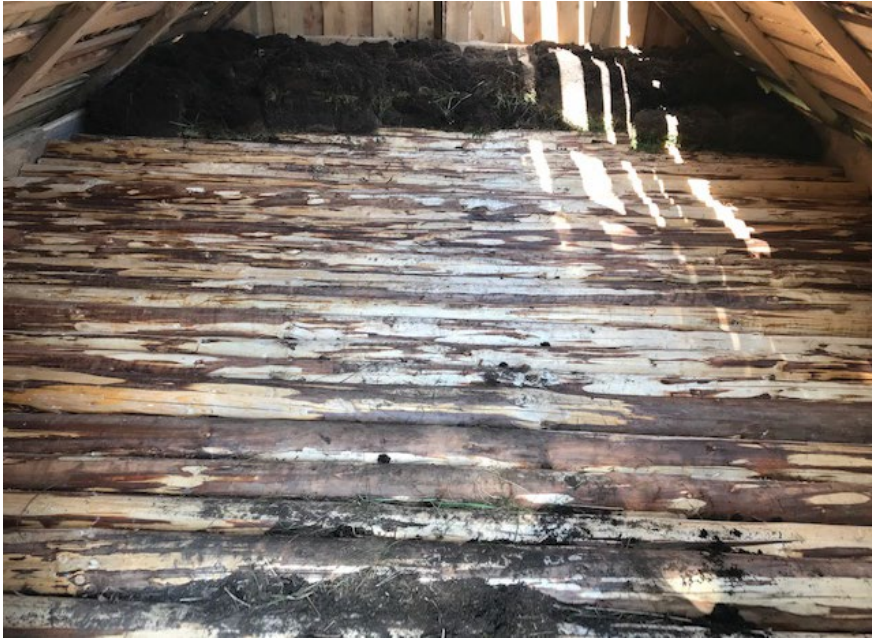
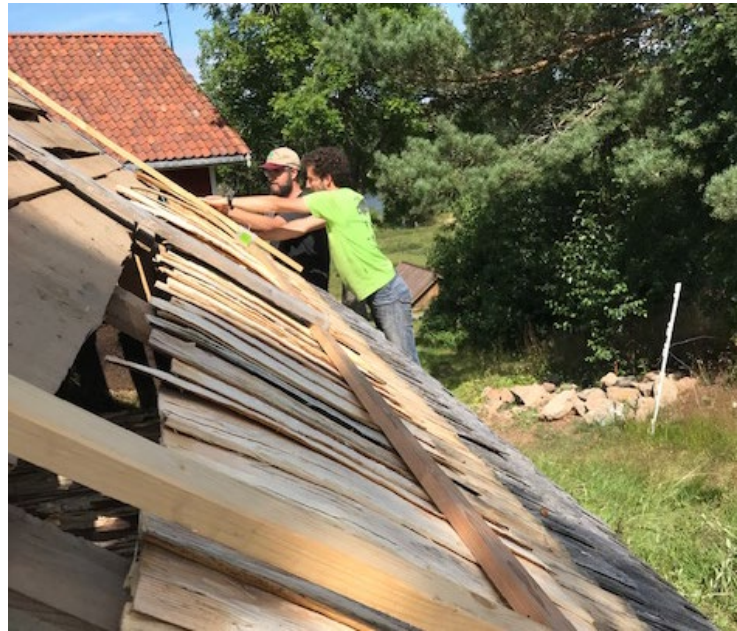
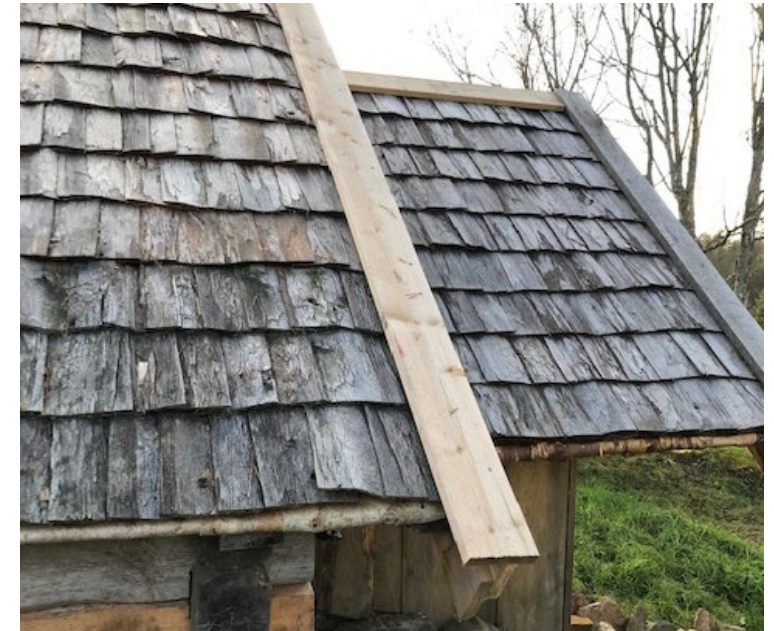
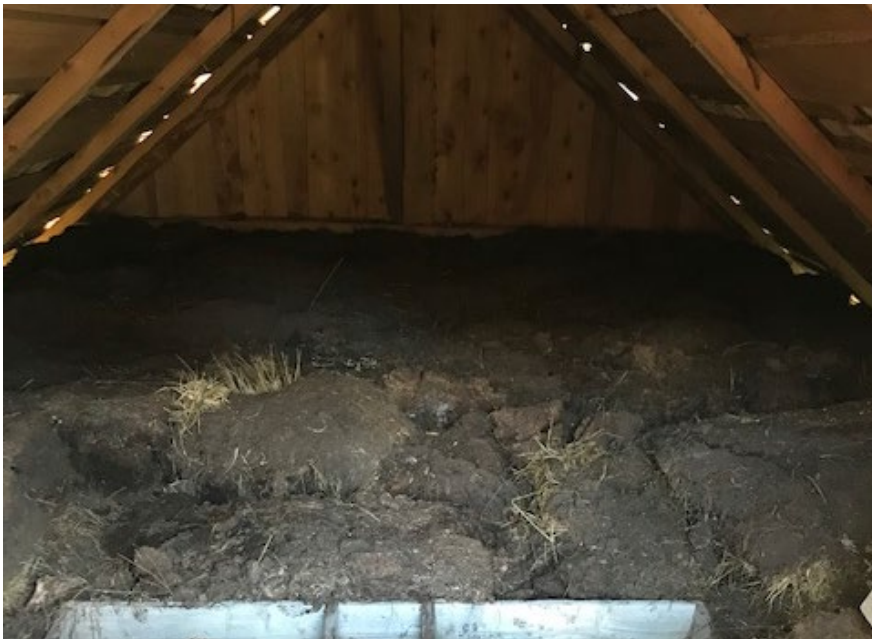
Nytt flistak og dør

Tre lag med furu flis, never nederst på taket og kantet med ospeplank
Invendig tak, barket senvoksende granstokker, to lag med torv fra egen myr

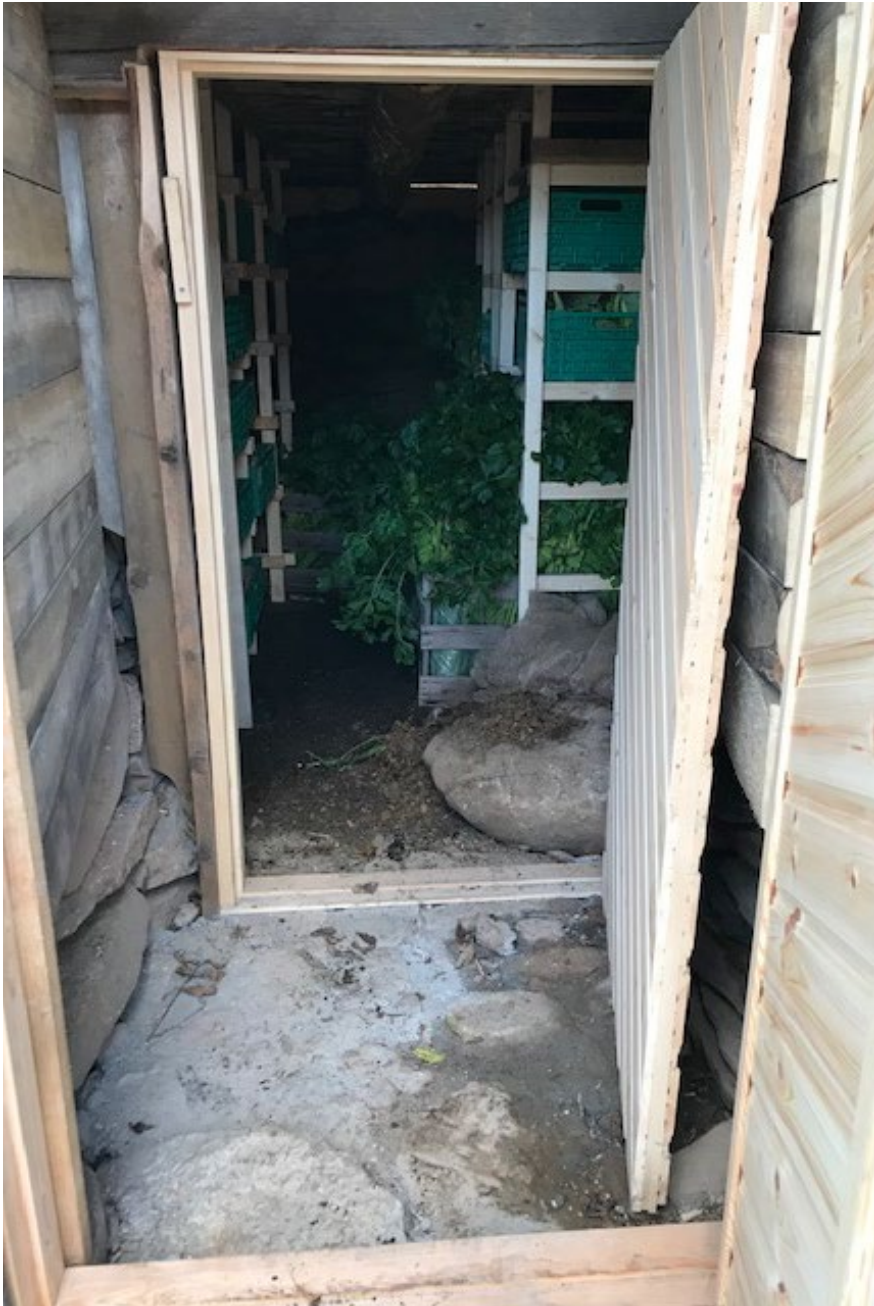
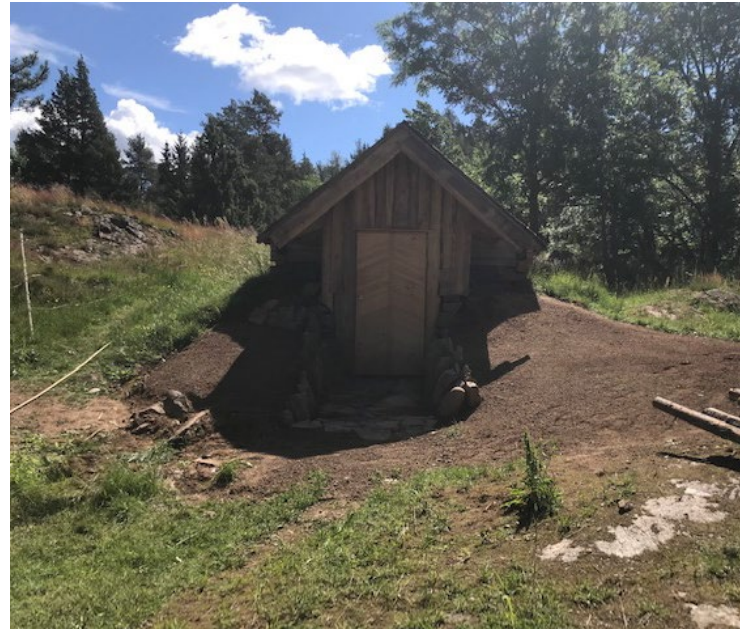
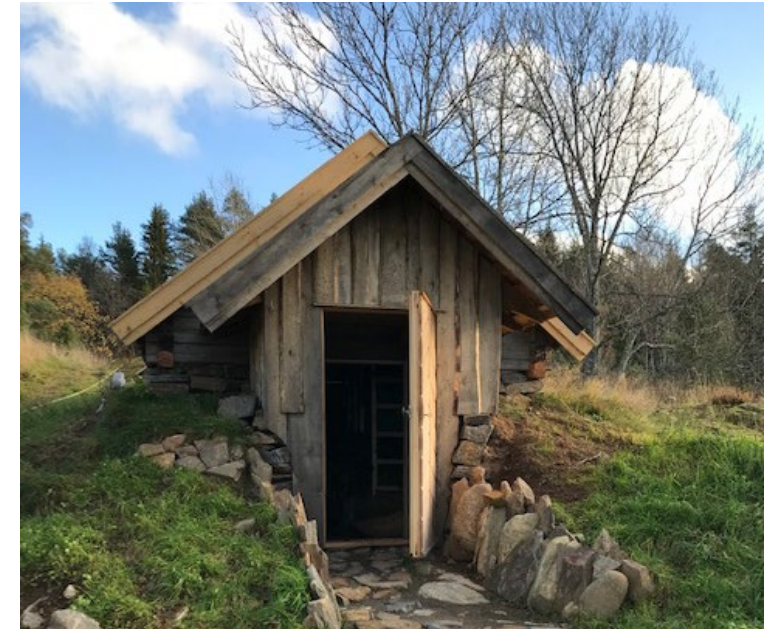
Natursten mellom inne og utedør
Bygd opp med natursten foran og rundt inngangsparti
Sådd til med lokale vekster rundt inngangspartiet
Bygd opp hyller inne for enkel lagring av grønnsaker
